ADAM ŚMIGIELSKI

# Amerykańskie olbrzymy

*Iowa  
New Jersey  
Missouri  
Wisconsin*

Wydawnictwo MAGNUM X  
Warszawa 2000

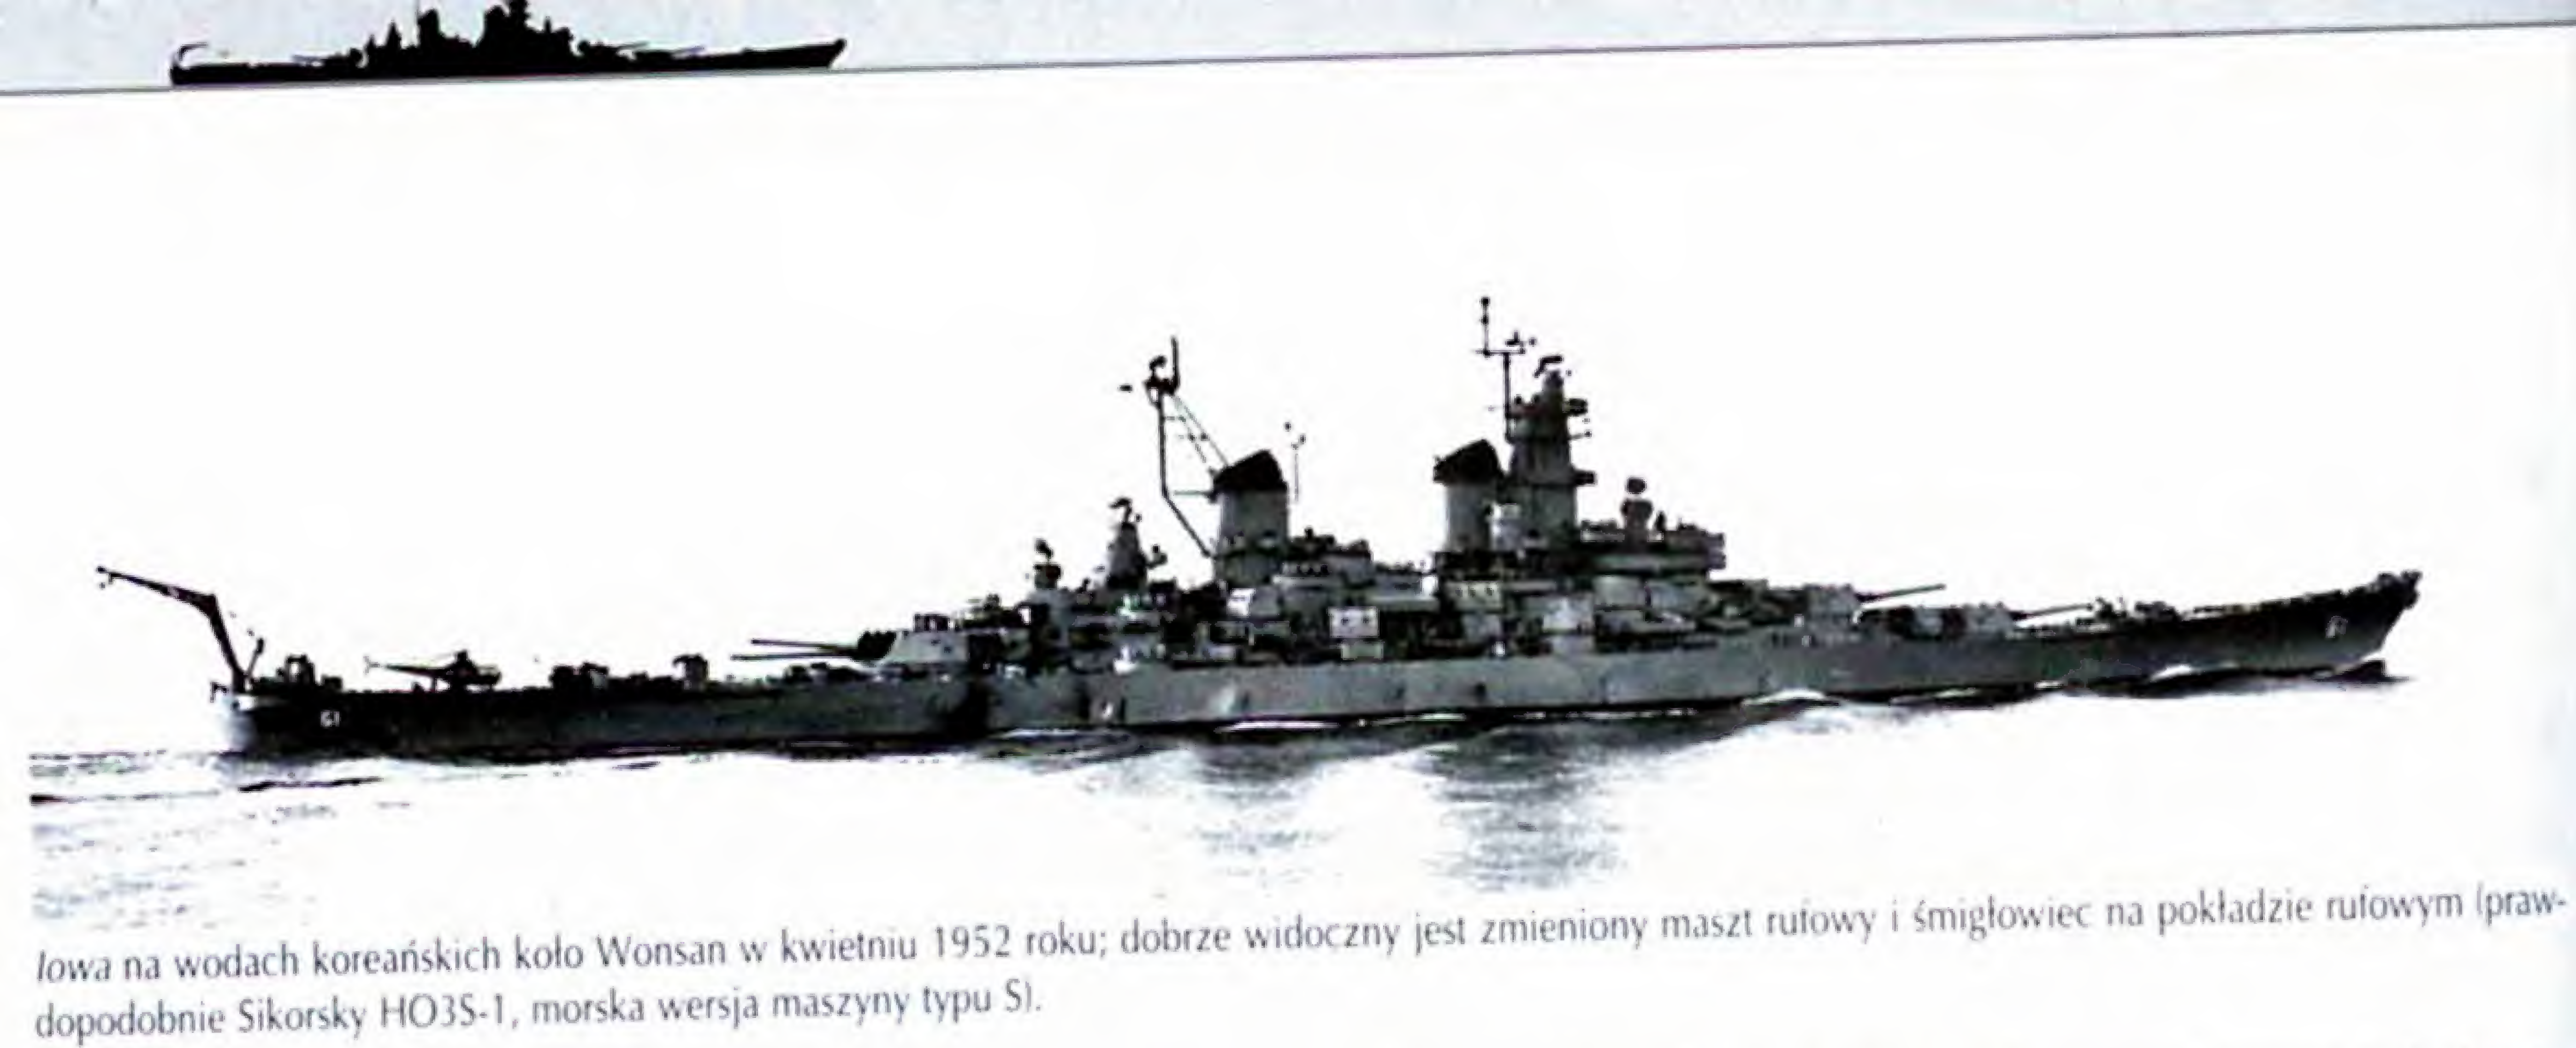
*Iowa* na wodach koreańskich koło Wonsan w kwietniu 1952 roku; dobrze widoczny jest zmieniony maszt rufowy i śmigłowiec na pokładzie rufowym (prawdopodobnie Sikorsky HO3S-1, morska wersja maszyny typu S).

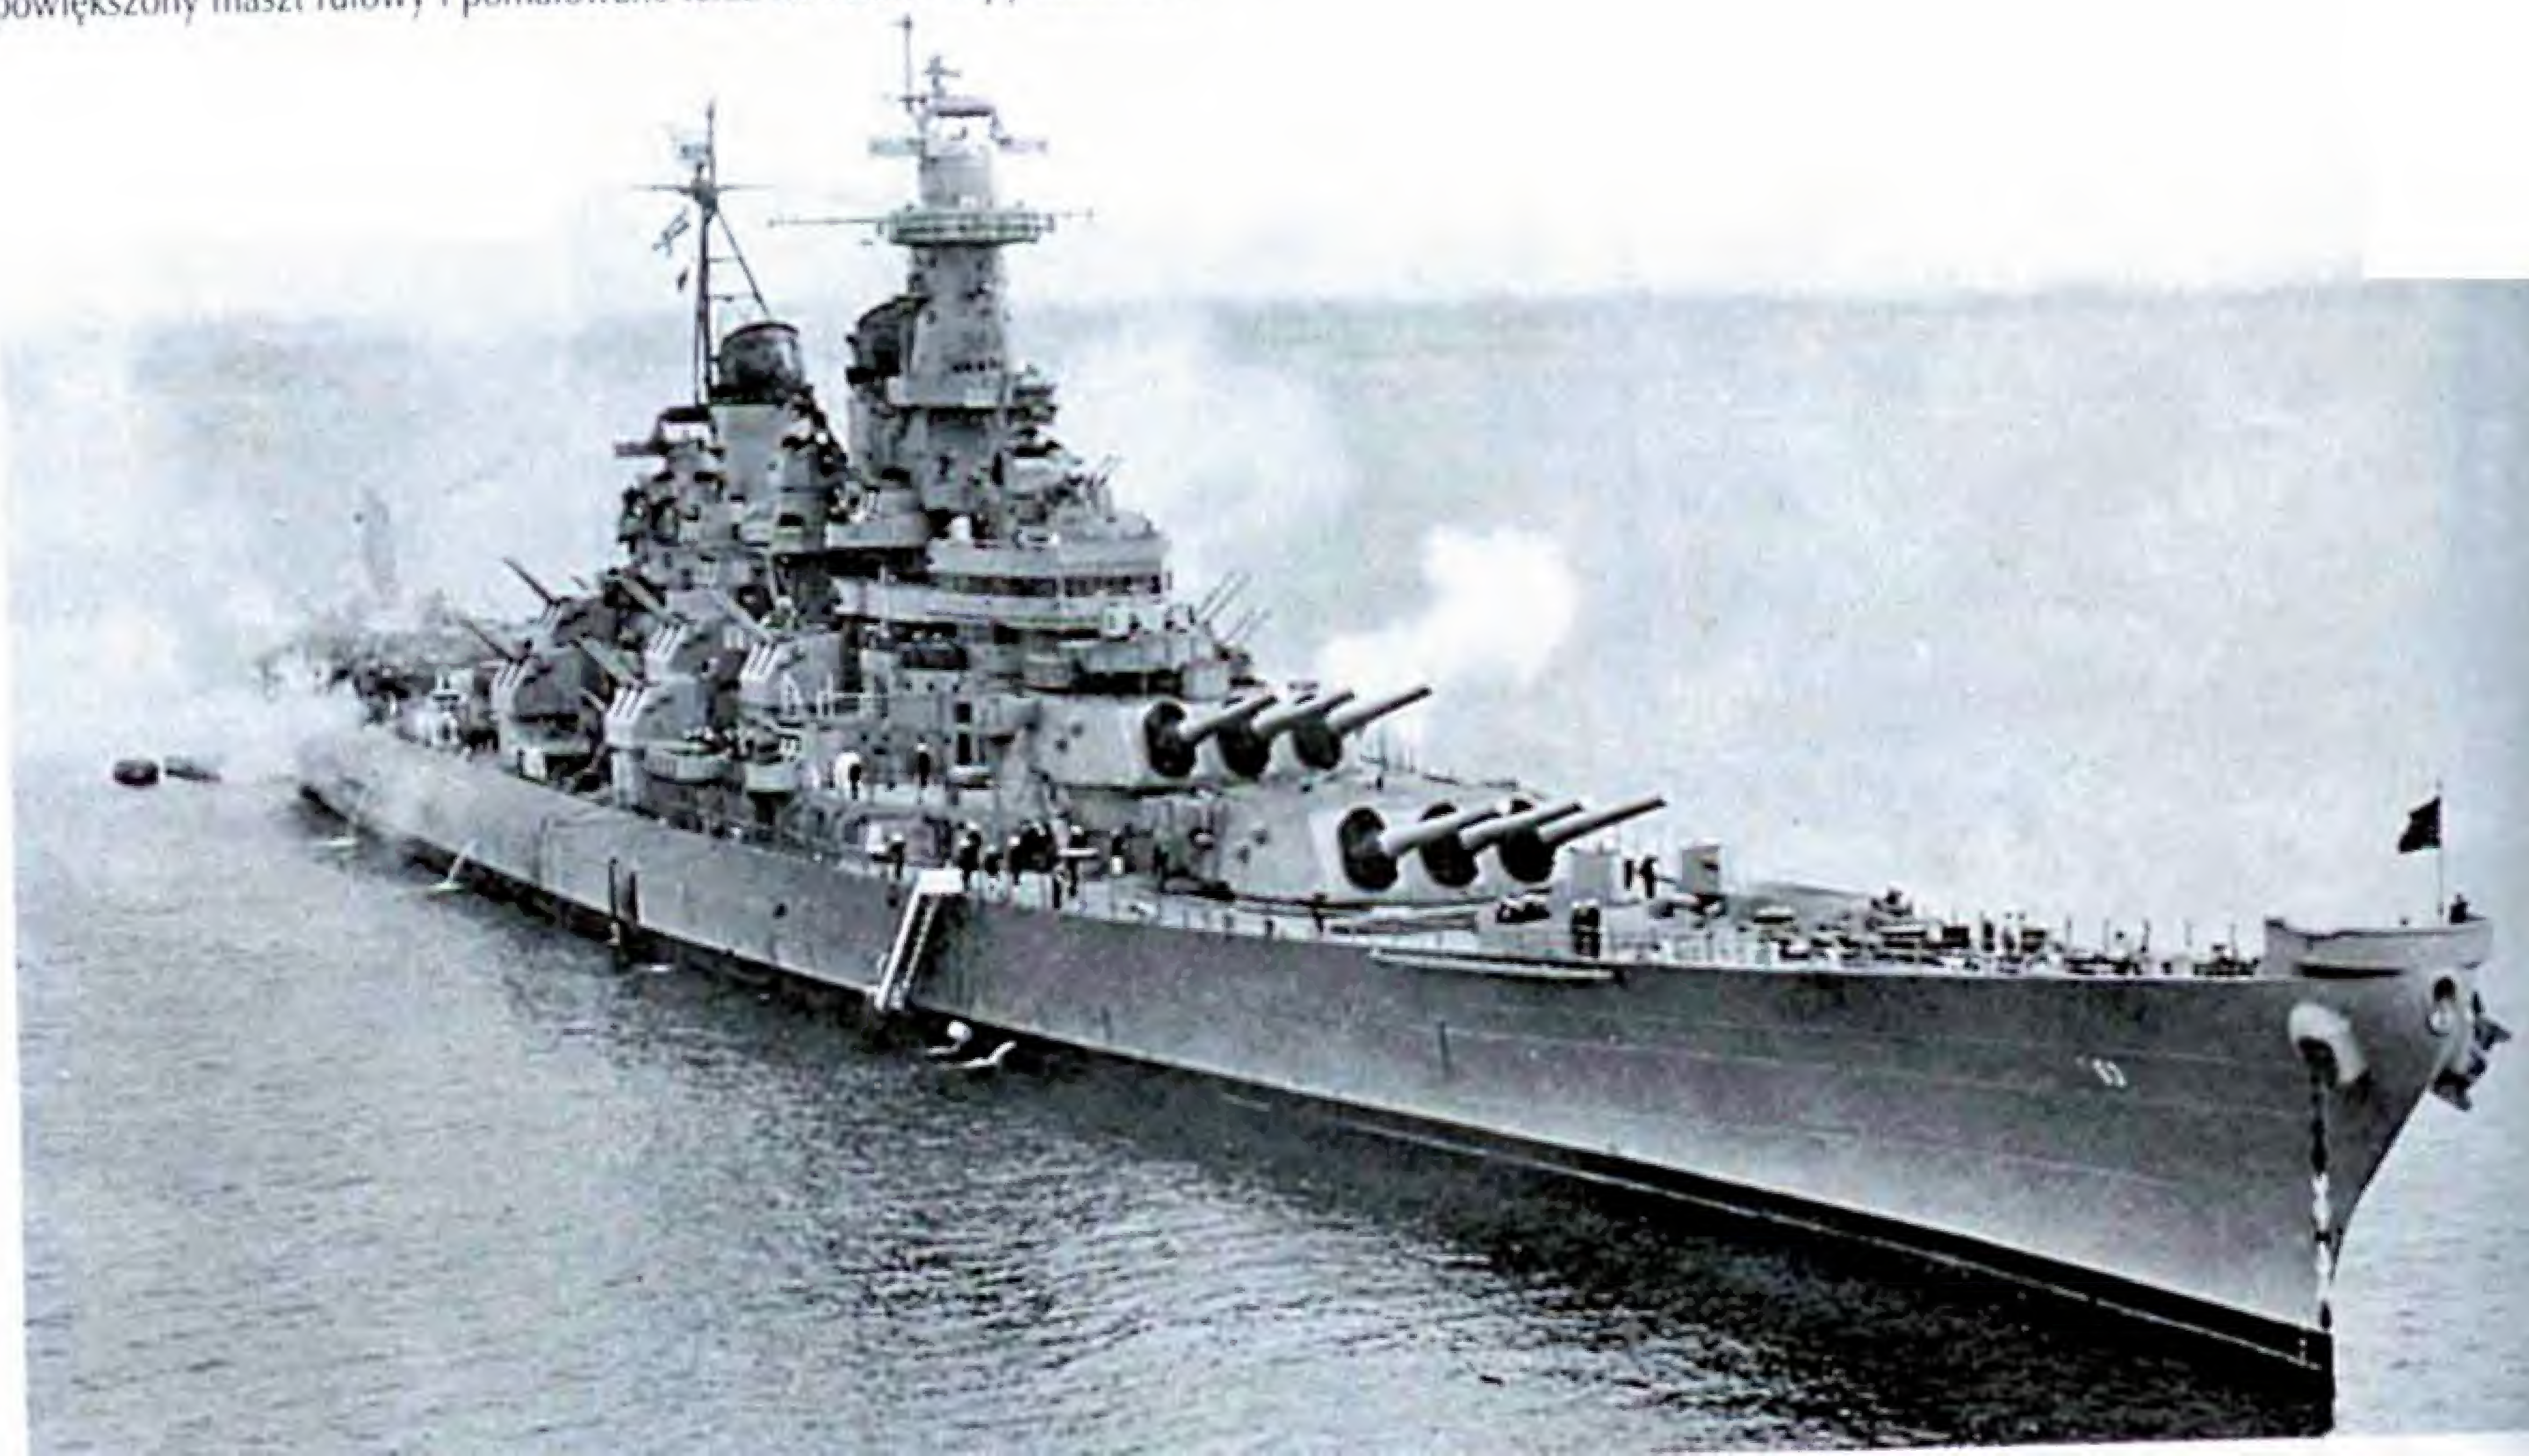
Pancernik *Missouri* oddaje salut z 21 wystrzałów po przybyciu na wody Spithead koło Portsmouth w Wielkiej Brytanii w czerwcu 1949 r. Był to wówczas jedyny amerykański pancernik w służbie czynnej. Z okrętu do tego czasu zdemontowano armatki kal. 20 mm i katapulty wodnosamolotów. Dobrze widać powiększony maszt rufowy i pomalowane teraz na czarno kominów.

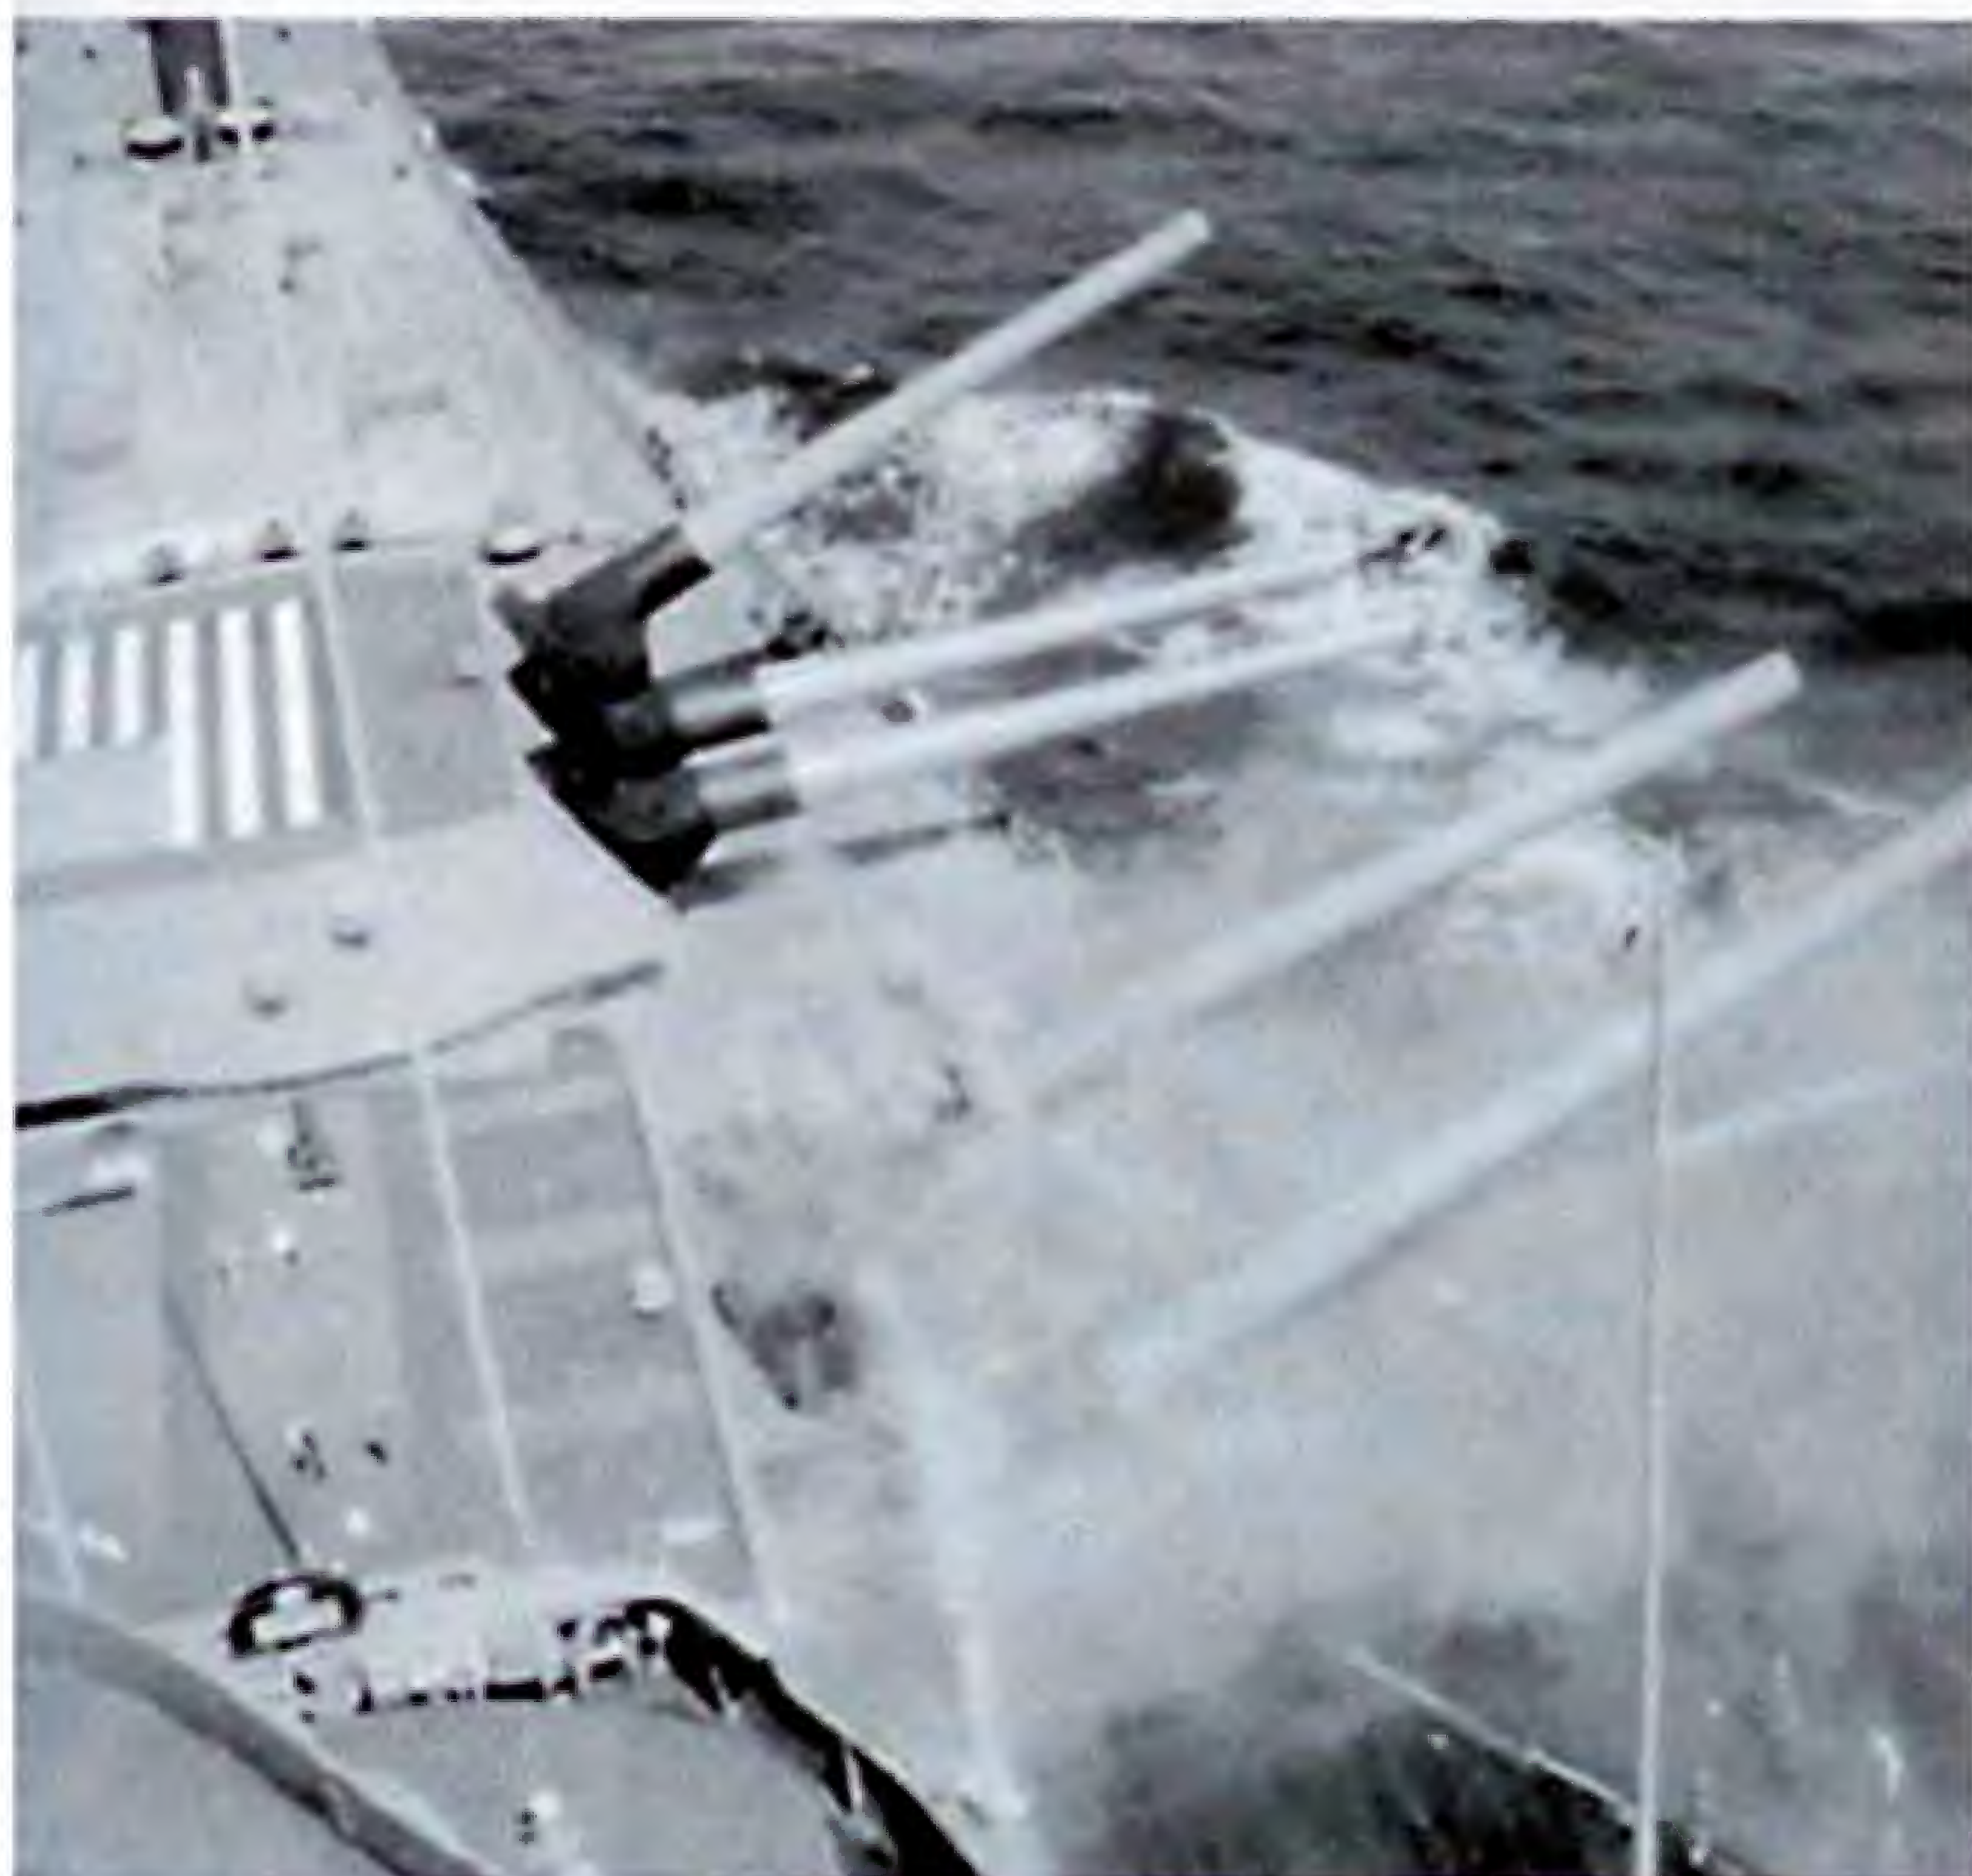
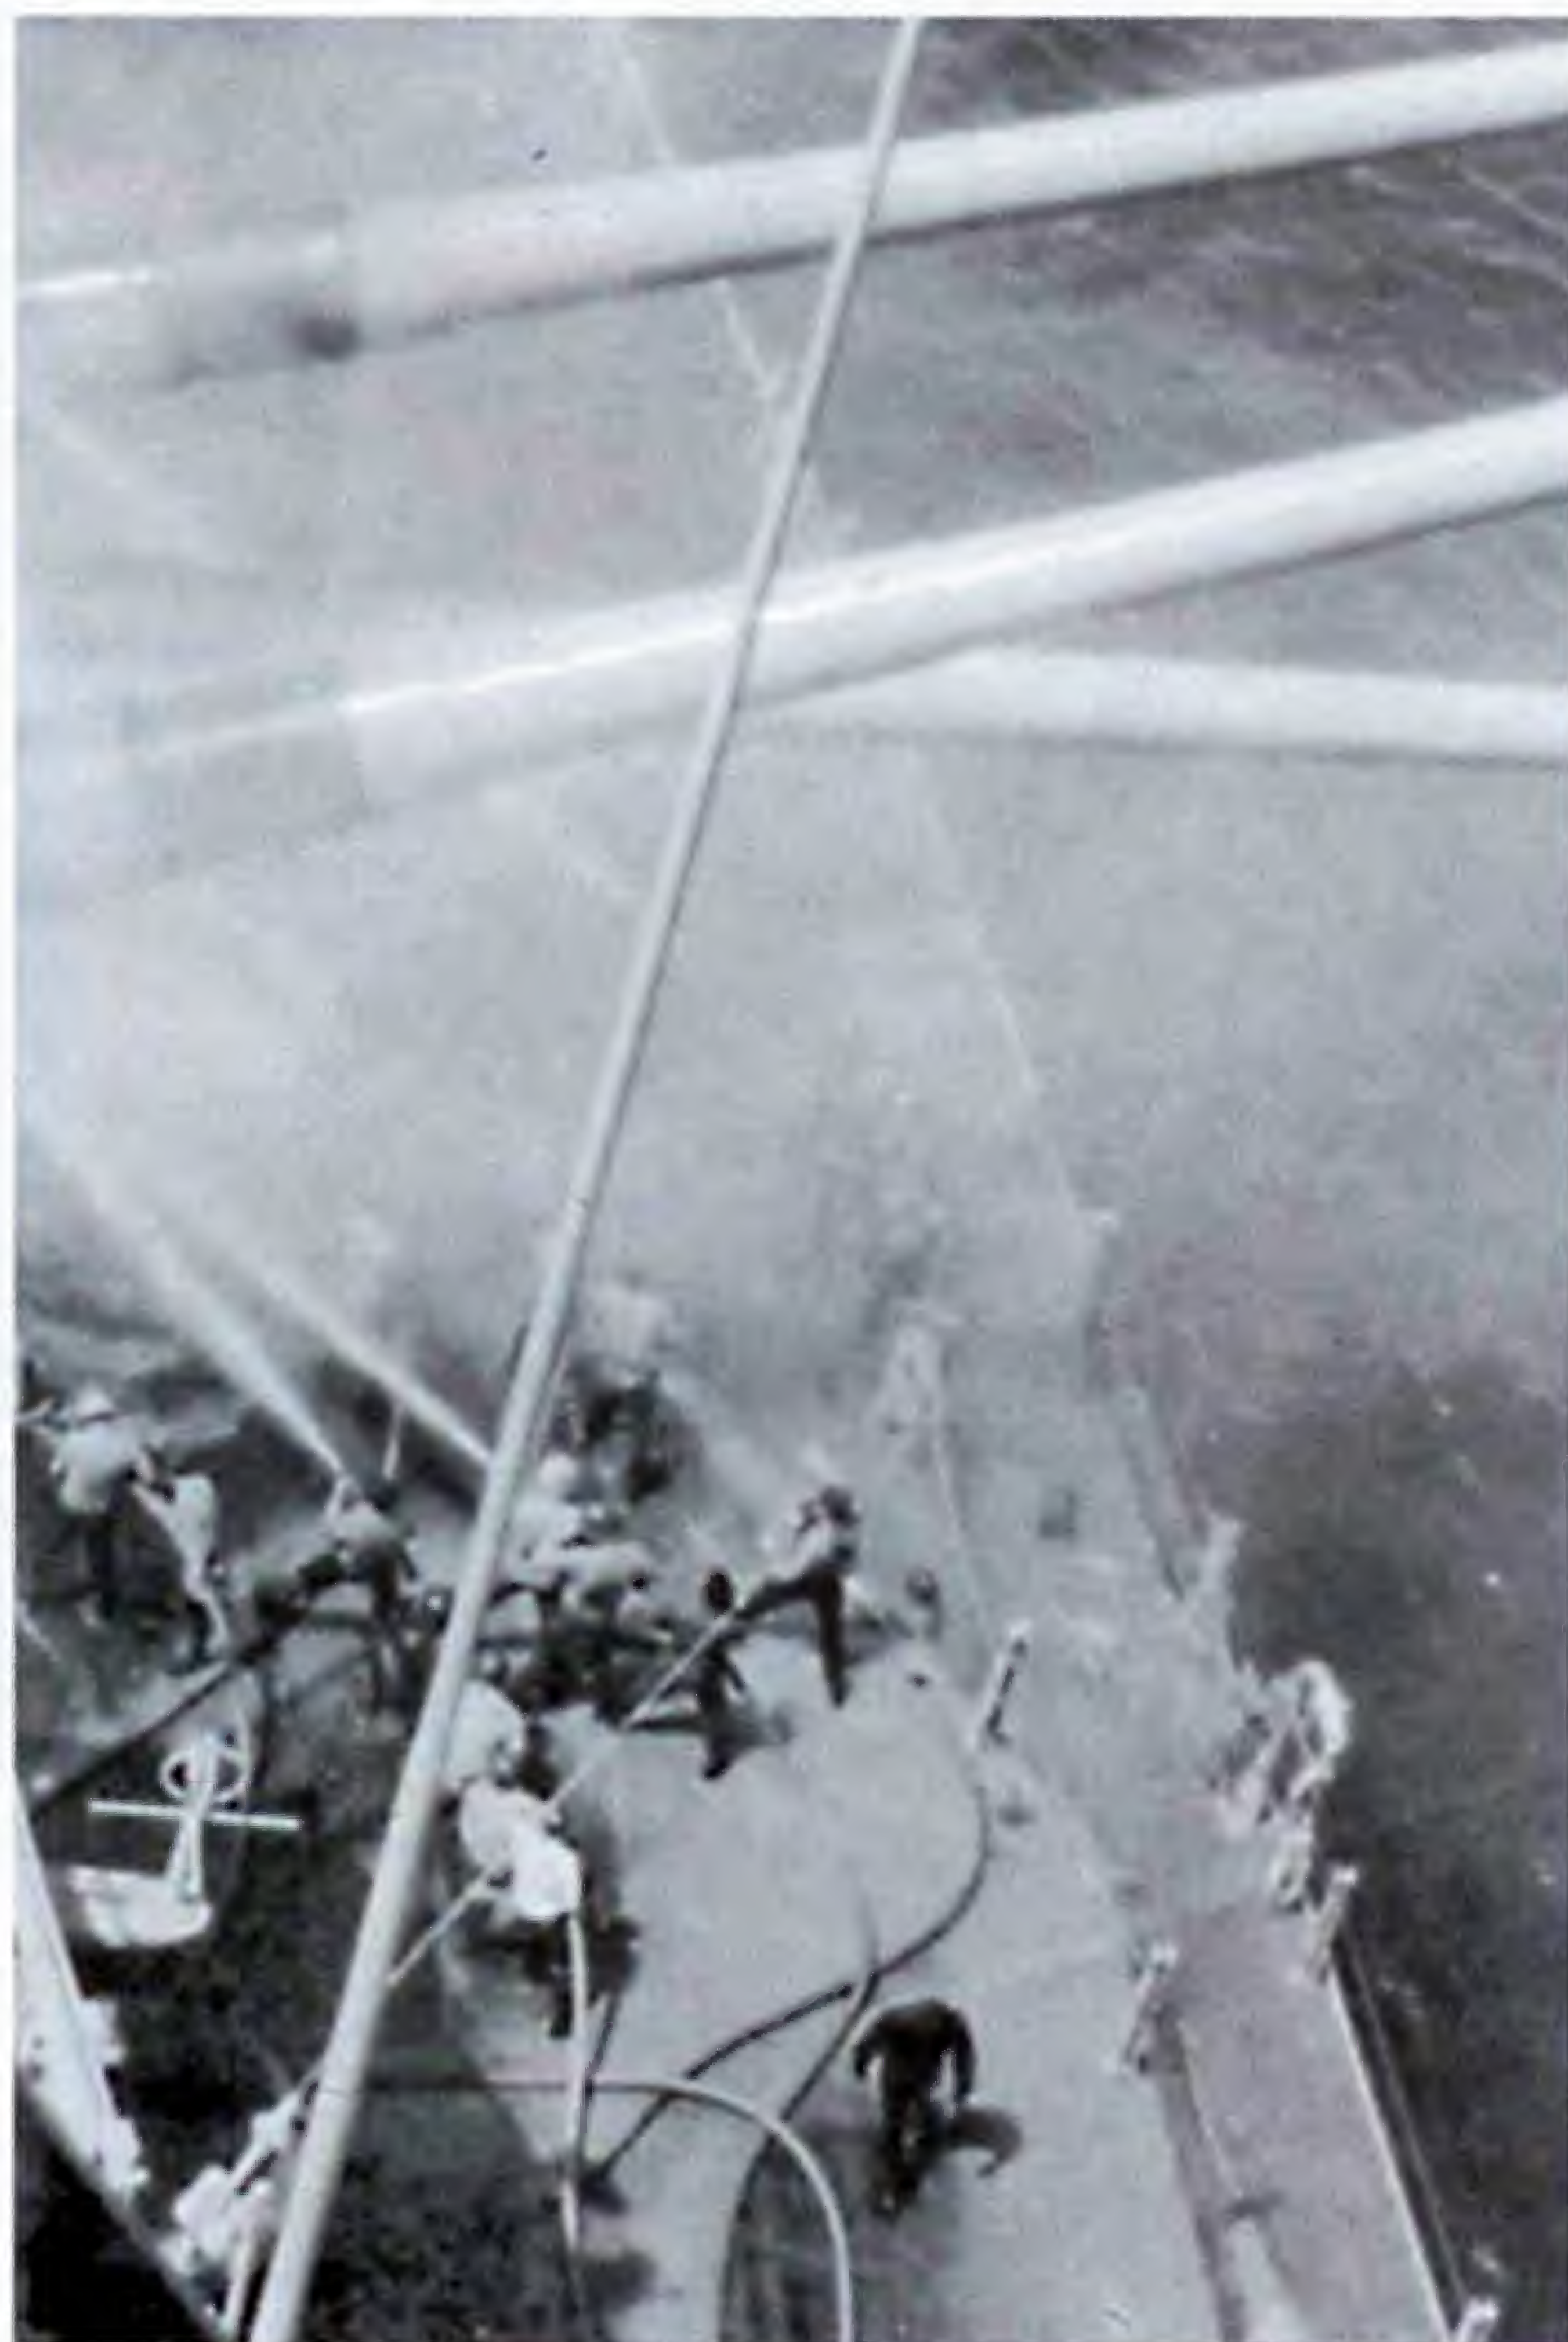
Dwie fotografie wykonane 19 kwietnia 1989 r. z wieży dowodzenia na pancerniku Iowa BB 61 podczas gwałtownego pożaru ładunków miotających w wieży B kal. 406 mm jaki miał miejsce w czasie ładowania środkowej armaty wieży podczas ćwiczeń artyleryjskich na poligonie morskim u wybrzeży Puerto Rico gdy okręt płynął z prędkością 25 w. W wyniku pożaru śmierć poniosło 47 marynarzy.

strzelań ćwiczebnych. O intensywności ćwiczeń załóg wież artylerii głównej dobrze świadczy fakt, iż już w grudniu 1986 r. z okrętu wystrzelono tysięczny pocisk kal. 406 mm od czasu reaktywacji. Tak było do 19 kwietnia 1989 r. kiedy to u wybrzeży Puerto Rico, podczas kolejnych ćwiczeń artyleryjskich, na okręcie płynącym z prędkością 25 w. w momencie ładowania środkowej armaty kal. 406 mm w wieży B, nastąpiła eksplozja. W wyniku wybuchu przygotowanych ładunków miotających zginęło 47 osób z załogi wieży, przy czym aż 30 ludzi zmarło w wyniku poparzeń lub uduszenia.

Późniejsze badania wykazały, iż wszystkie trzy armaty nie odniosły prawie żadnych uszkodzeń, a naprawy wymagają jedynie urządzenia pomocnicze wieży, instalacja elektryczna, przyrządy kierowania ogniem,

dalmierz, podajniki amunicyjne itd. Łączny koszt ewentualnej naprawy oszacowano w październiku 1989 r. na sumę ok. 14 mln dolarów, przewidując możliwość oddania wieży do użytku już w kwietniu 1990 r. Ze względów finansowych jednak z tego zrezygnowano i okręt do końca swojej służby miał wyłączoną z użycia wieżę B. Dokładne badania przyczyny wybuchu przeprowadzone przez zespół specjalistów marynarki wojennej wskazują na sabotaż polegający na przedwczesnym spowodowaniu

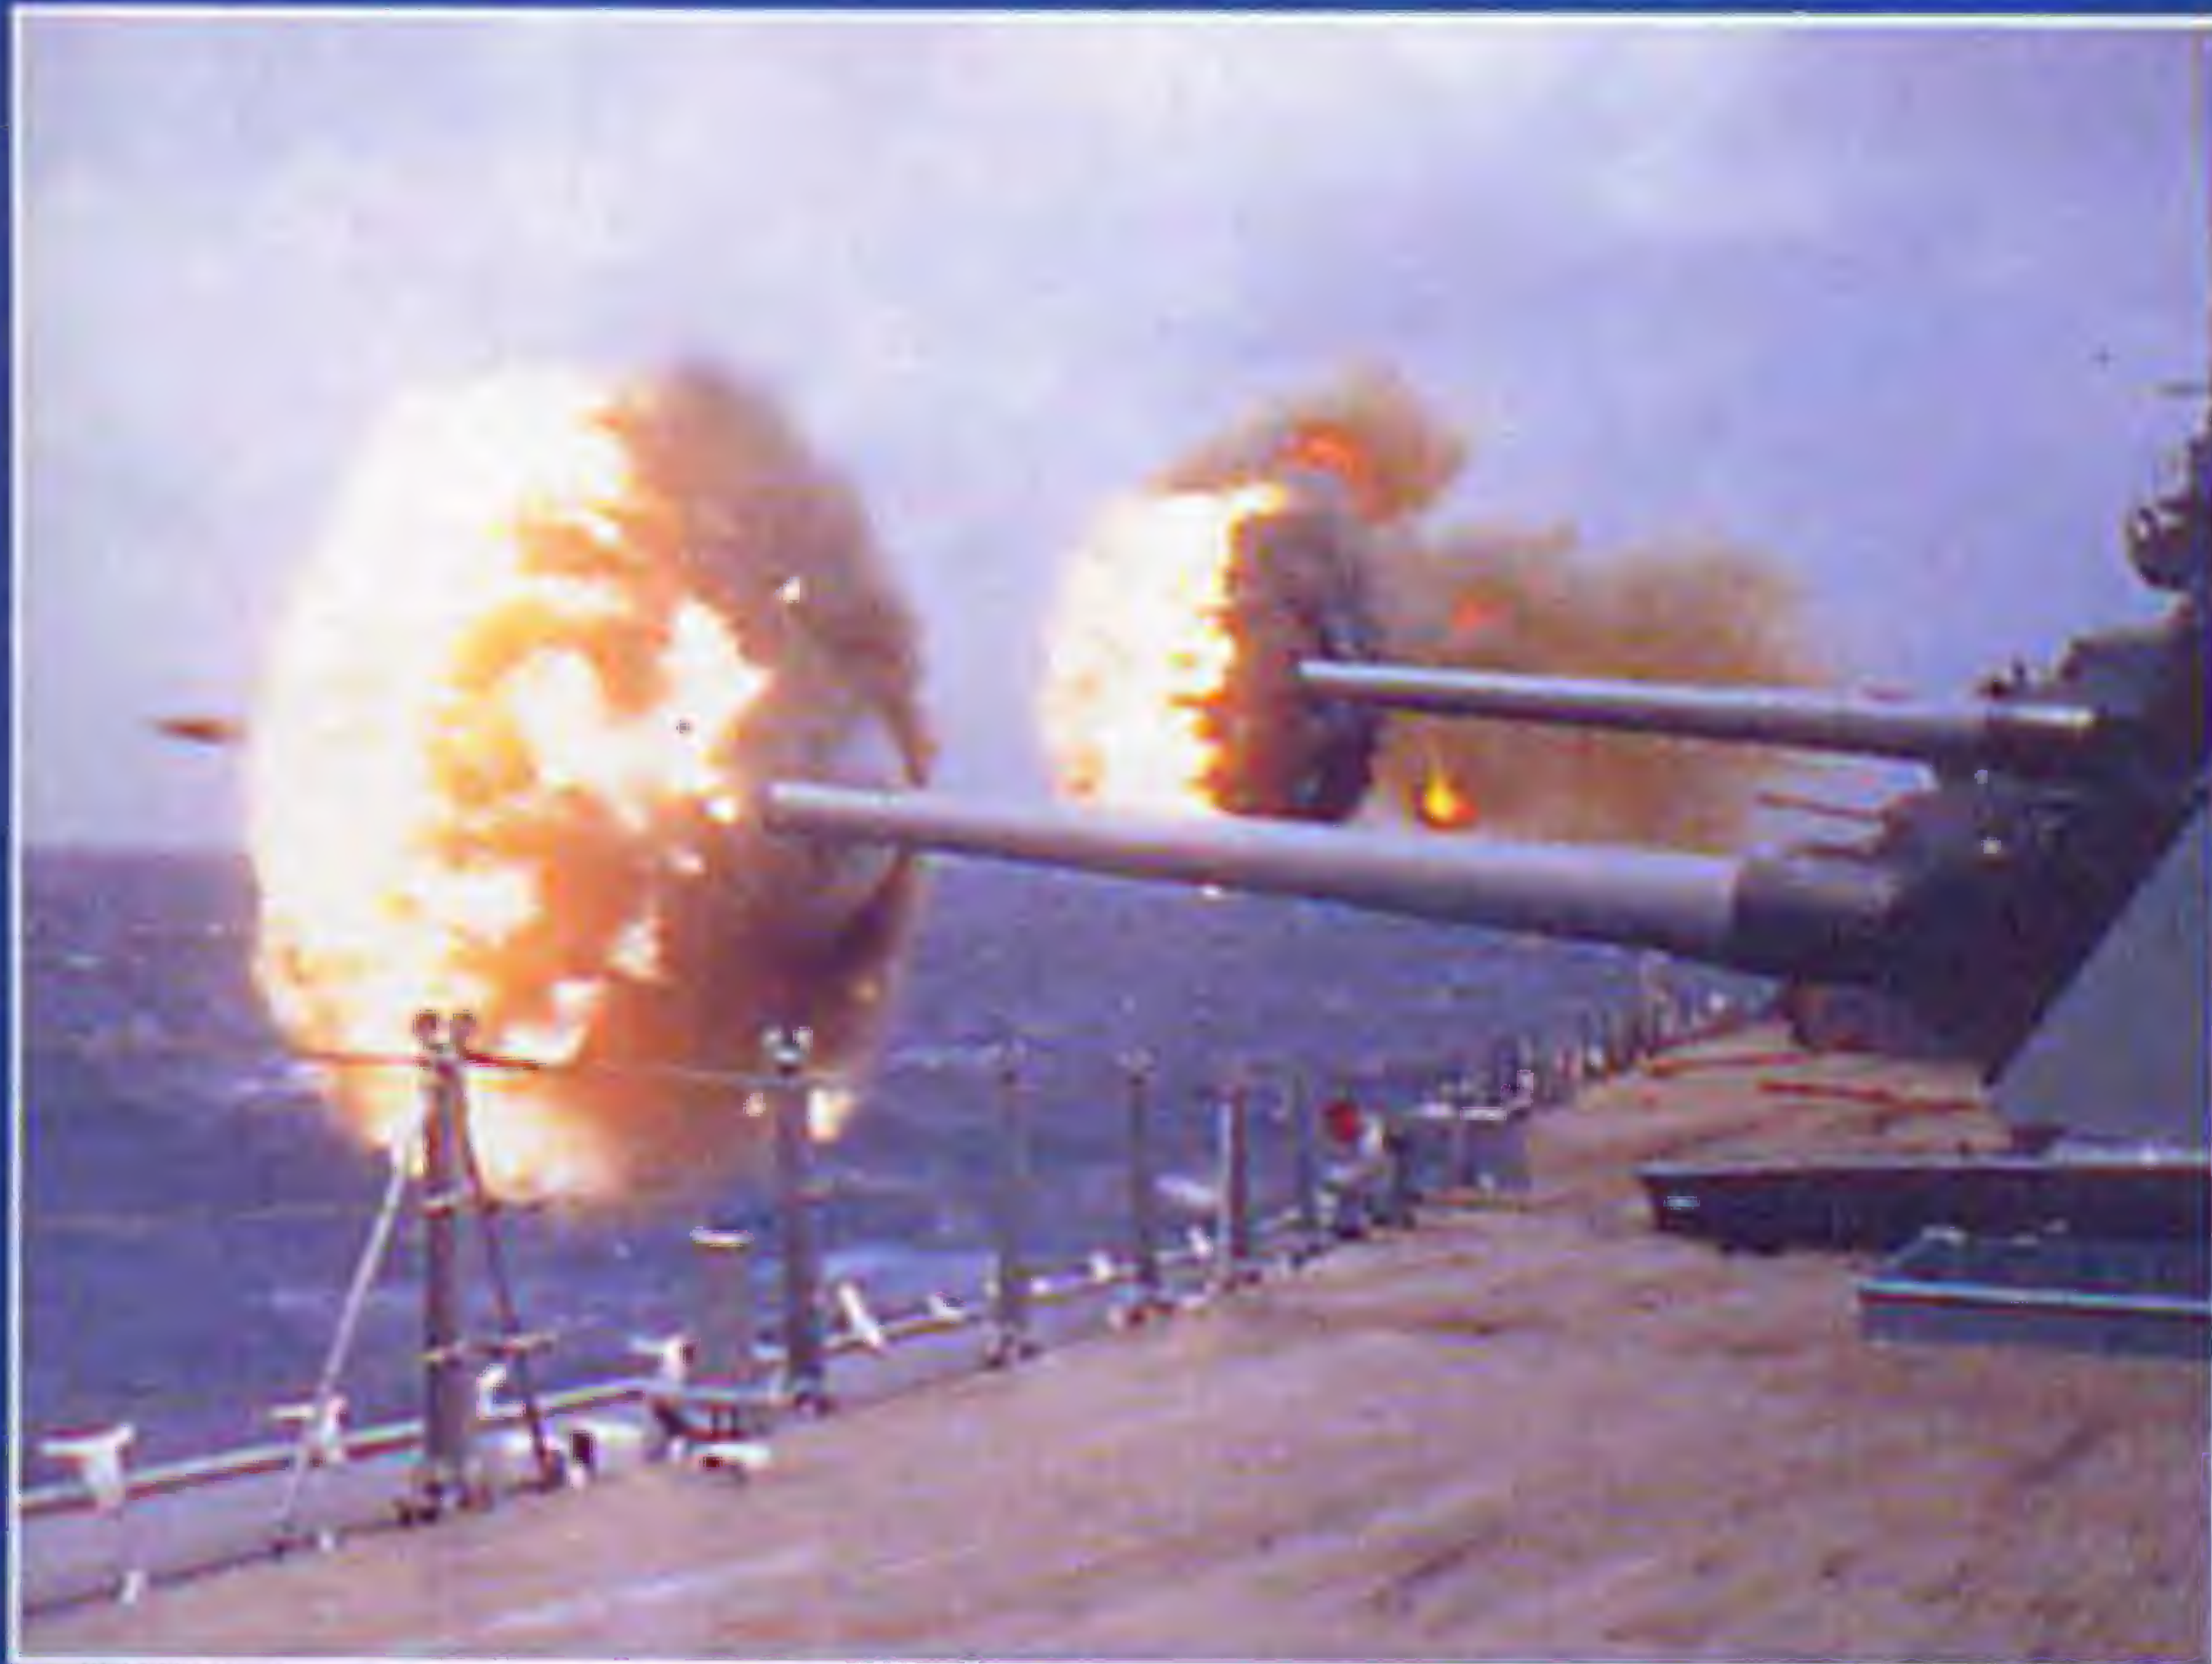
Salwa z dziobowych armat pancernika *Iowa*. Na zdjęciu wykonanym bardzo szybką kamerą widać nawet sam pocisk dopiero wylatujący z prędkości ponad 800 m/s (czyli ponad 2900 km/h) z chmury ognia, która właśnie zaczyna się tworzyć u wylotu lufy.

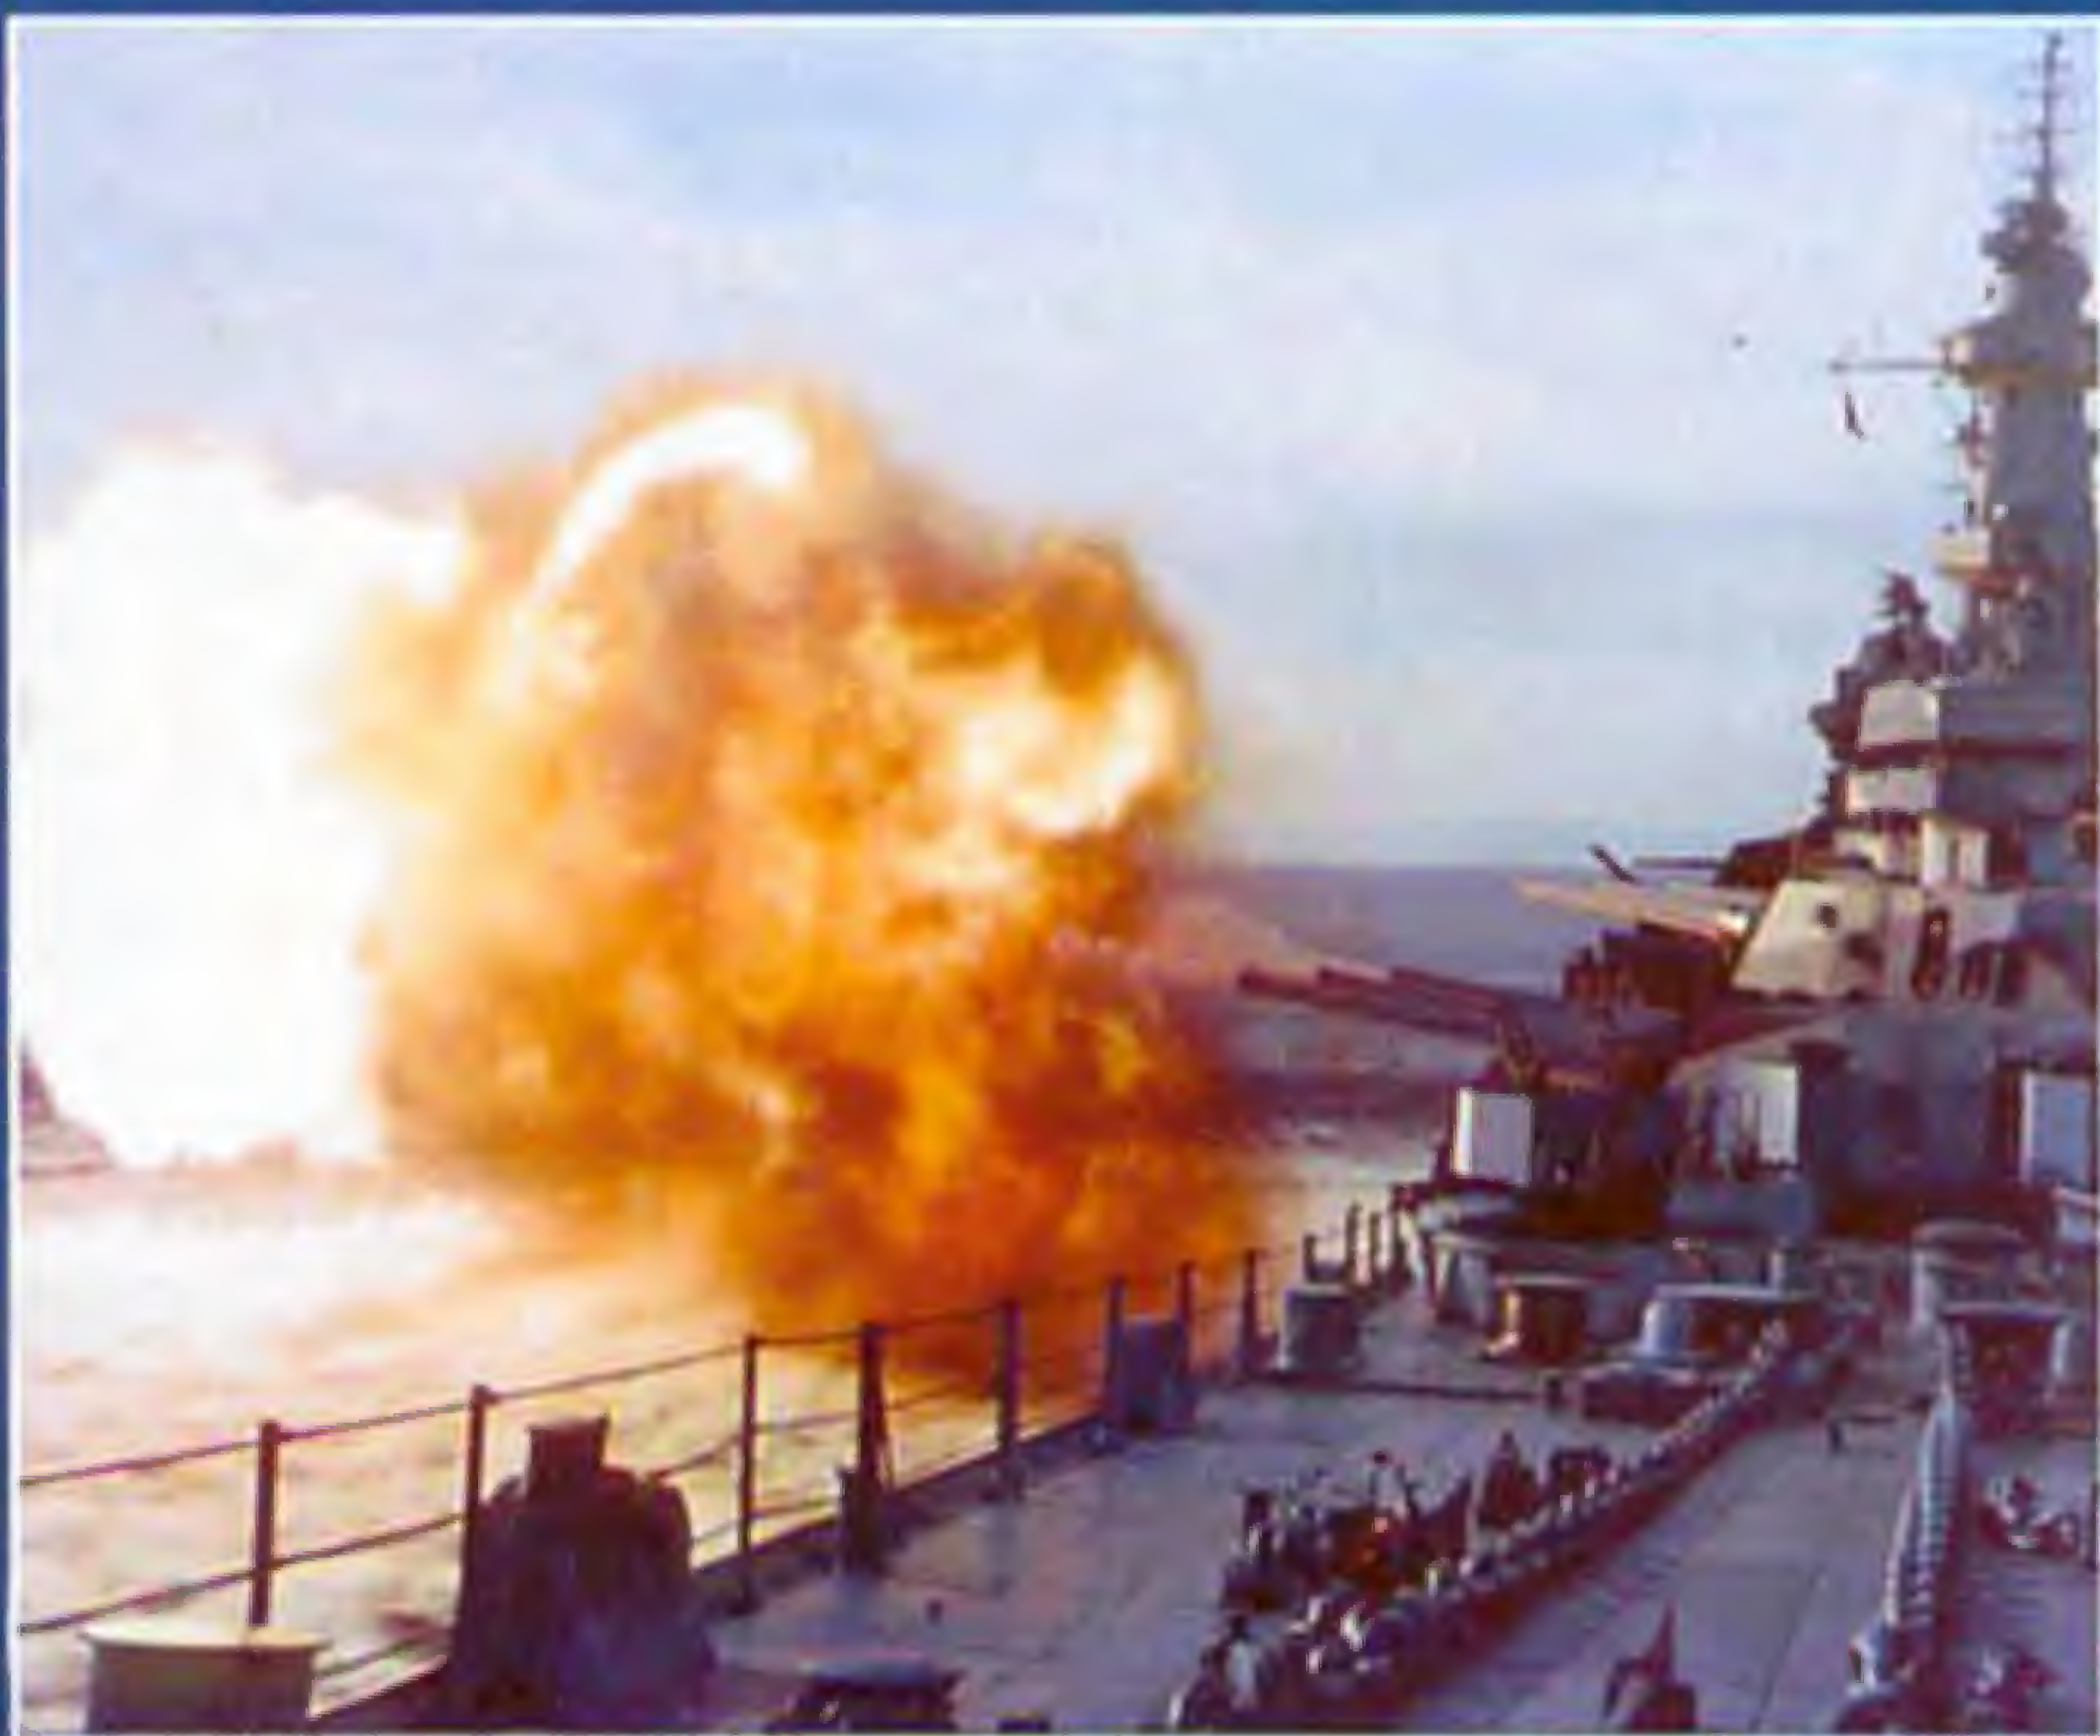
*Missouri* strzela z armat kal. 406 mm wieży A podczas ćwiczeń w 1944 r. Nad wieżą dowodzenia widać dużą kolistą antenę radaru dozoru powietrznego typu SK-2 i dozoru nawodnego typu SG (na szczycie masztu). [US Navy]
